屋上緑化コーディネーターのためのスキルアップ研修

『屋上防水研修』に関する報告

(文責 屋上開発研究会 資格部会 橋大介)

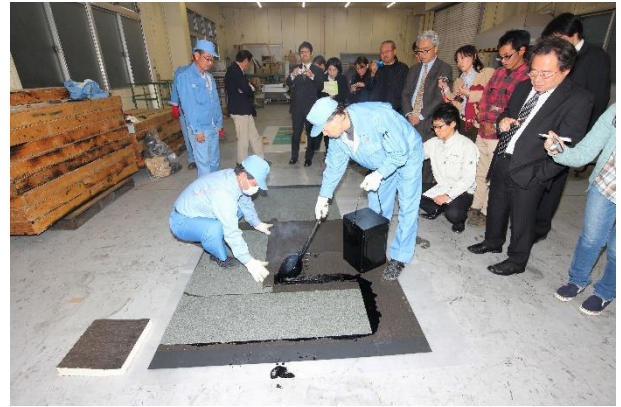
写真 2 アスファルト防水熱工法施工状況

防水施工実習に関しては、田島ルーフィング（株）開発部 5 名の方々のご協力をいただき、約 1 時間にわたって施工のデモが実施された。防水施工デモは、①アスファルト防水常温粘着工法、②アスファルト防水熱工法（写真 2 参照）、③塩化ビニル樹脂系シート防水接着工法、④塩化ビニル樹脂系シート防水機械固定工法（写真 3 参照）、⑤ウレタンゴム塗膜防水工法（写真 4 参照）の順で行われた。各防水工法に関して、施工手順、施工上の留意点などが細かく解説された。また造園業者がおかしがちなミスによる防水層の損傷についても実際にデモで聴講者に見せることで深い理解を促した。なお昨年のスキルアップ研修では、これらに加え、改質アスファルト常温工法での積層工程、ウレタンゴム塗膜防水における表面仕上げ工程、FRP 防水施工工程、加硫ゴム系シート防水施工工程なども実施されたが、本年度は割愛されていたので残念だった。

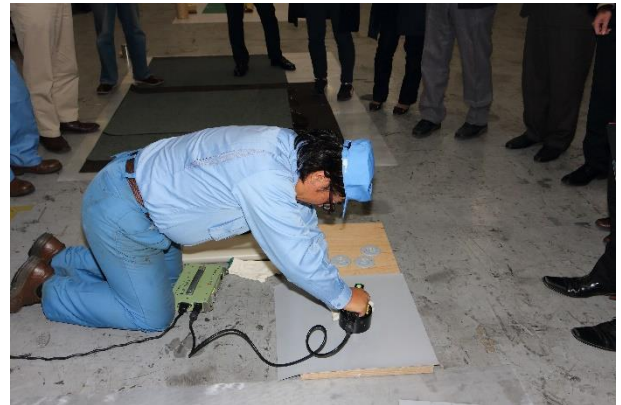
写真 3 塩化ビニルシート防水機械固定工法

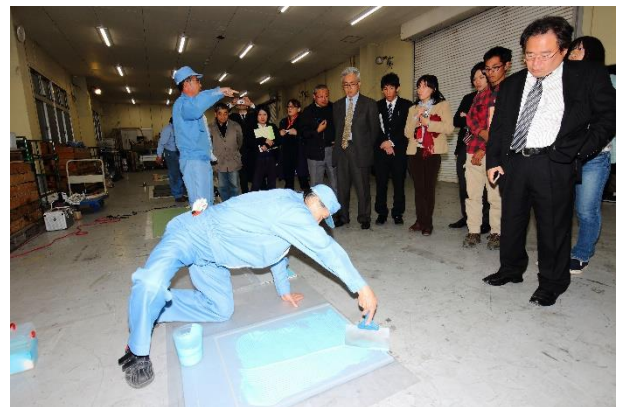
写真 4 ウレタンゴム塗膜防水工法施工状況
